鉄道事故等への対応

鉄道事故等の発生状況

鉄道事故等の事例

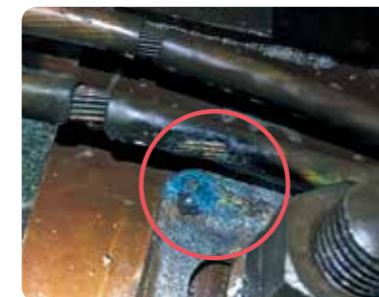
事故時

日比谷線南千住駅構内の軌道内において発火を認めました。

〔原因〕 列車通過時の振動で、レールボンド※(PLBボンド)がまくらぎ(合成)固定用フックボルトの緩み止め金具に接触し、保護ビニールチューブが損傷してアークにより発火したものです。

〔対策〕 ■ 無道床部のPLBボンドは、接地物と接触しないようにまくらぎ(合成)に固定しました。
■ 無道床部のレールボンドは、レール交換時に溶接ボンドに変更し、接地物と接触しない構造にします。

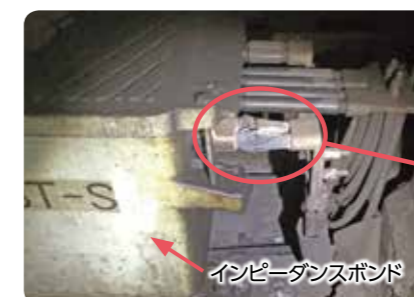
インピーダンスボンド損傷

銀座線稲荷町駅～上野駅間において、インピーダンスボンド接続ケーブルが発熱し、損傷していることを認めました。

〔原因〕 インピーダンスボンド※1次側端子部の接触面に、何らかの不純物混入又は緩み等により接触抵抗が増加し、発熱したものです。

〔対策〕 ■ 端子部にサーモテープを貼付したほか、信号設備検査(2カ月毎)で確認し、記録に残すようにしました。
■ 細密検査(3年毎)時に、インピーダンスボンド内部端子の締付けを行うこととしました。

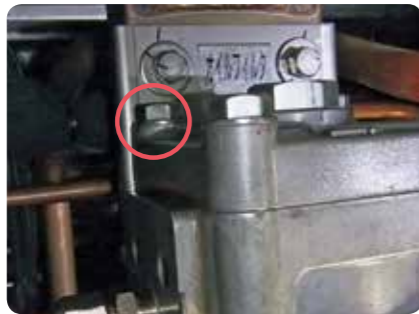
銀座線青山一丁目駅構内において、車両の床下から異音及び白い煙を認めました。

【原因】 空気圧縮機内のオイルフィルタ上蓋取付けボルト取付けの際、Oリング※を挟み込んだまま締付けたことでボルトが緩み、漏油が発生し銅配管抜けに至り、ミスト状になった潤滑油と圧縮空気が噴出したためです。

オイルフィルタボルト緩み箇所

【対策】 ■ ボルト取付の際、Oリングの挟み込みがないことを確認し、ボルトの締付けを行うことを徹底しました。
■ 空気圧縮機に関する各種作業手順の見直しを行いました。
■ 空気圧縮機の異常過熱を検知した場合は、故障表示する仕様に改修しました。

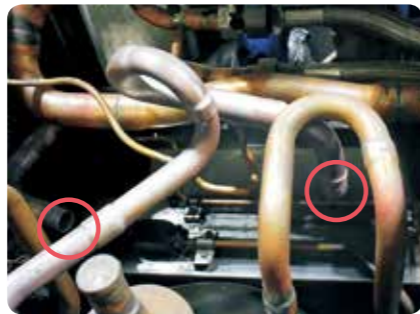
ろう付け箇所から外れた配管

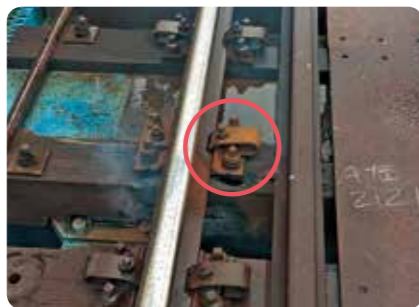
対策前

千代田線綾瀬駅～北千住駅間において、まくらぎ(木製)より発煙を認めました。

【原因】 まくらぎの腐食で挿入されているネジグギが傾き、橋桁側に接触し地絡したものです。

【対策】 ■ 発煙箇所の締結用ネジグギの撤去及び、橋桁上に絶縁ゴムシートとくさびの設置を行いました。また、終事後、まくらぎ2本を交換しました。
■ 荒川橋りょう部における、橋桁とまくらぎ及びタイプレートの位置関係を調査しました。また、締結用ネジグギが橋桁に接触していないことを確認し、ボルト等の支持力に異常のないことを確認しました。
■ 事例を解説した教育資料を作成し、点検時のポイントを工務部社員へ教育しました。
■ 橋桁前後のまくらぎ側面(橋桁側)への絶縁材の設置が完了しました。
■ 橋桁前後のまくらぎの劣化程度を調査した結果を踏まえ、9本のまくらぎを交換しました。

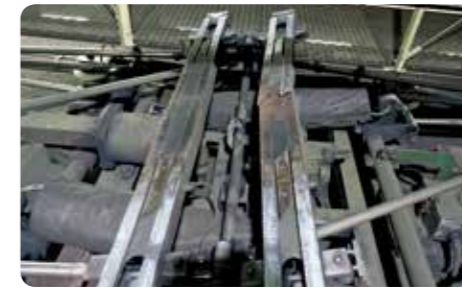
南北線六本木一丁目駅到着後、車両モニタの故障表示があり確認したところ、第2・4車両にあるパンタグラフが全基損傷していることを認めました。

【原因】 T分岐※の仮止めにバインド線を使用していたため、通電によりバインド線が発熱し、接触していたビニール線が断線して架線からT分岐が垂れ下がり、パンタグラフを損傷させたものです。

パンタグラフ損傷

【対策】 ■ 本工事で仮止めしていた7箇所13個のT分岐を撤去しました。
■ T分岐の仮吊りを行わない手順になるよう、施工方法を見直しました。

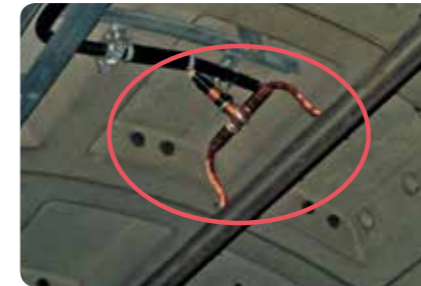
T分岐仮止めの状態

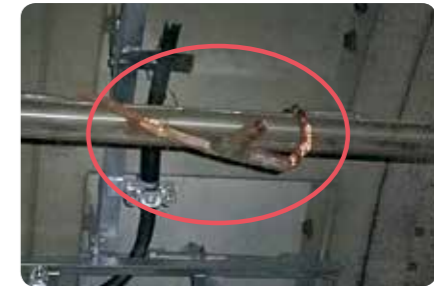
T分岐事故発生時
