副都心線東新宿駅構内における転てつ器損傷及び速度超過の  
要因分析と類似事案防止対策

2025年11月28日

東京地下鉄株式会社

東新宿駅構内転てつ器損傷及び速度超過に伴う再発防止対策推進委員会

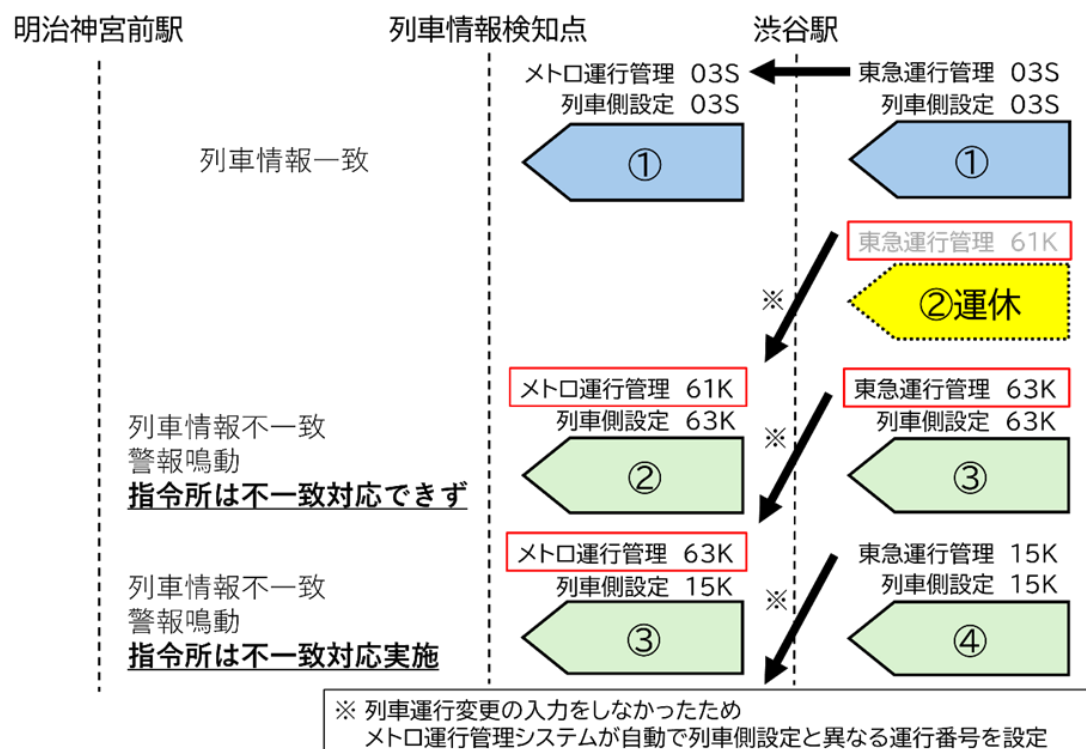
その後、指令所はダイヤ乱れの対応に追われ、東急指令所からの詳細な連絡に気づけな  
いまま、運転整理を続けていた。本来の運行ダイヤでは、運行番号61K（各停）・63K  
（急行）の順番で運行する計画であり、61K（各停）が東急線から入ってこない場合、  
指令所では61K（各停）の列車運行変更を運行管理システム（以下、「PTC」とい  
う。）に列車運行順序の繰り下げ又は運休とする変更を入力する処理が必要だが、未実施の  
ままであった。

その状況で、当該列車63K（急行）が東急線内から渋谷駅に到着した。東京メトロの  
PTCは、列車が他社線から東京メトロ線内に入ってきた段階で、その時点で計画されて  
いる運行順序に基づいて自動的に運行番号を設定する機能を有しているが、61K（各  
停）列車運行変更を入力する処理をしていなかったため、63K（急行）であった列車が  
PTC上は61K（各停）に繰り上がり、転てつ器や列車進路の制御は61K（各停）と  
して運行管理することとなった。

一方、当該列車の列車情報は始発時に設定していた63K（急行）のままで、渋谷駅で  
当該列車を引き継いだ運転士が認識している運行番号、列車種別も63K（急行）であっ  
た。

この結果、1つの列車に対してPTCが認識している列車情報と列車側で設定されてい  
る列車情報に不一致が生じた。

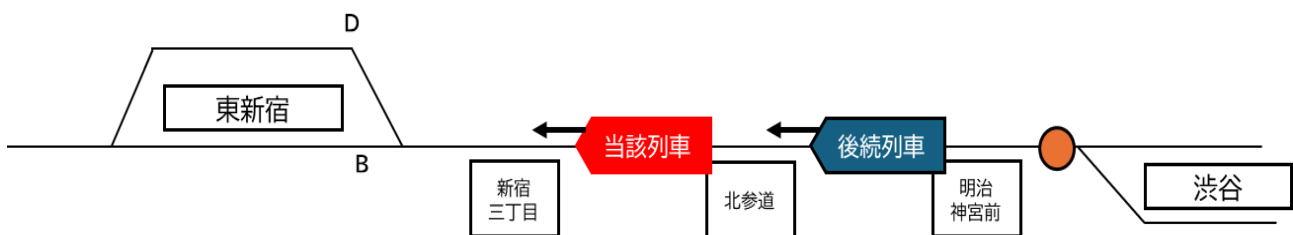
(イ) 渋谷駅～東新宿駅間

当該列車は、渋谷駅出発時にＰＴＣ側は６１Ｋ（各停）、列車側は６３Ｋ（急行）でＡＴＯ運転により発車した。後続で東急線内を１５Ｋ（各停）として運転してきた列車は、渋谷駅出発時にＰＴＣにより自動的に運行番号が６３Ｋ（急行）に変更されたが、同様にＰＴＣの変更入力処理をしなかったため、ＰＴＣ側は６３Ｋ（急行）、列車側は１５Ｋ（各停）でＡＴＯ運転により発車した。これにより、指令所が認識するＰＴＣ上の運行番号と運転士が認識する運行番号にズレが発生した。

このようにＰＴＣ上の運行番号と、列車側で設定されている運行番号に不一致が発生した場合、渋谷駅～明治神宮前駅間に設置している列車情報の検知点通過時、指令所に警報が発報する。今回は当該列車、後続列車ともに列車情報不一致の警報発報があったが、遅延警報を含む多くの警報（表示・音が同一）が頻繁に鳴動していた状況であり、指令所は当該列車の警報に対応することができなかった。その後指令所は、後続列車の警報に対応できたことから、列車情報不一致の状態を確認するために、後続列車の運転士を呼び出すため列車無線で応答を呼び掛けたところ、当該列車の運転士が応答した。この応答について、指令所は後続列車の運転士によるものと判断し、ＰＴＣで表示される運行番号と列車側で設定されていた運行番号に不一致があることに気が付かなかった。

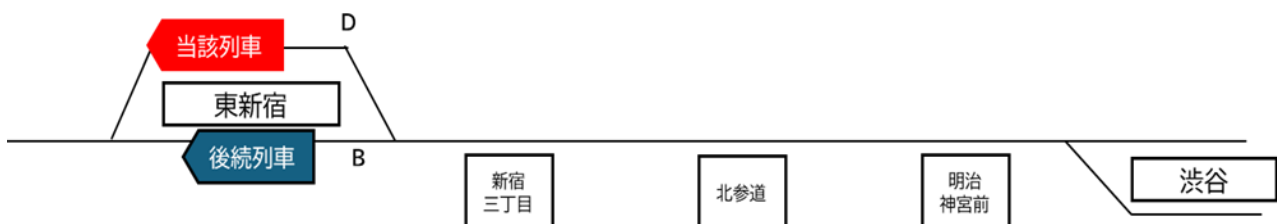
### (ウ) 東新宿駅

指令所のP T C運行管理画面では、東新宿駅和光市方面Dホーム停車列車（当該列車）は61K、Bホーム停車列車（後続列車）は63Kと表示された一方、車両の設定では、Dホーム当該列車は63K、Bホーム後続列車は15Kとなっており、指令所と運転士の認識がズレた状態で両ホームに停車していた。この時、東新宿駅では、Dホーム当該列車に対しては停止信号を現示し、Bホーム後続列車に対して進行信号を現示していた。Dホーム当該列車は急行列車としてATO運転し、同駅の所定停止位置を超え停止信号を受信して停止しており、当該列車の運転士は停止信号現示であることを指令所に報告した。指令所は運行管理画面に表示されていた運行番号に基づいて無線交信したため後続列車の運転士からの報告と思い込み、運行管理画面でBホーム後続列車に対する進行信号が現示していることを確認、ねん架点※に停止してATC信号を受信できない状態にある可能性を考慮し、ATC信号が受信可能な位置に移動させるべく、運転士（実際には当該列車運転士）に自動列車制御装置の開放許可及び手動運転による小移動を指示した。

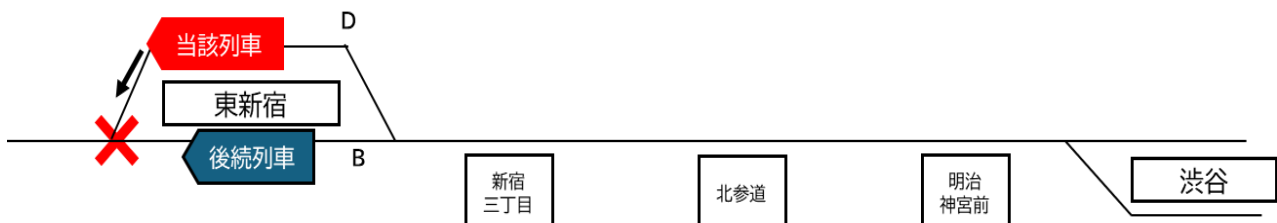
Dホーム当該列車の運転士は、指令所からの小移動の指示に従い、同箇所から自動列車制御装置を開放した状態で手動による複数回の小移動で約12m進行したところで進行信号（速度制御情報80）を受信したため一旦停止した（この際Bホーム後続列車に対して停止信号が現示された）。その後、自動列車制御装置を復位し進行信号に従い手動運転により運転を開始し、定位に開通している当該転てつ器に反位側から速度36km/hで進入して割り出した。割り出し後も速度66km/hまで加速したのち、違和感を覚えた運転士の全ブレーキ操作により当該転てつ器の始端から約310m進行した箇所に停車した。この間、制限速度40km/hの当該転てつ器を速度超過し約12秒間走行していた。

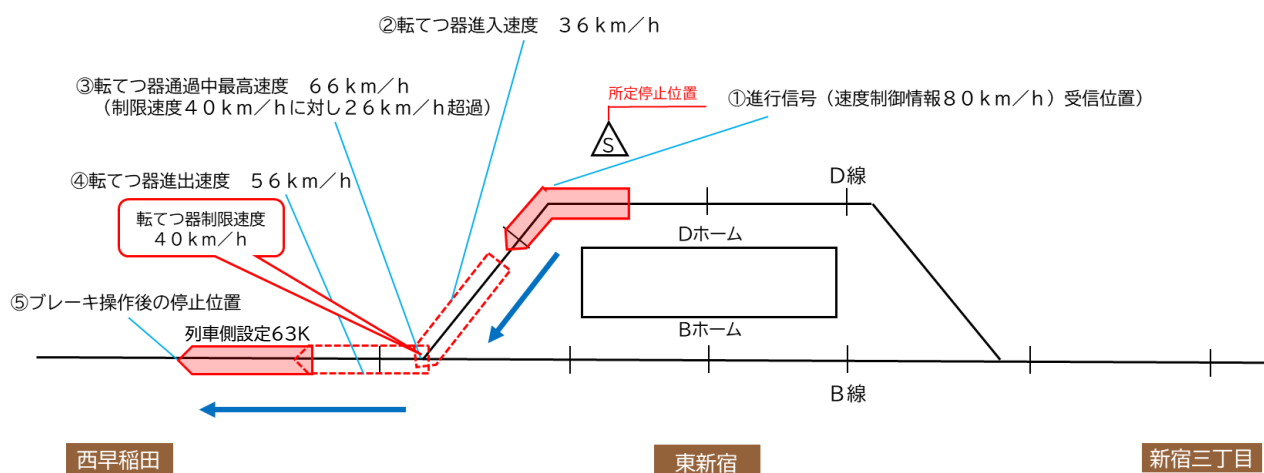
### (3) 東新宿駅構内における転てつ器制限速度超過の状況

- 46分 当該列車は発車後、転てつ器を割り出して通過  
同転てつ器の制限速度(40km/h)を超過して約12秒間走行(最高速度66km/h)  
当該列車運転士は転てつ器進入時違和感を覚えたため、列車を停止させ状況を指令所へ報告したが、運転再開の指示とも解釈できる応答を行ったため、運転士は同箇所から池袋駅まで手動運転を継続

| 背後要因 | 緊急対策 |
|---|---|
| 列車が通常と異なる進行信号（８０ｋｍ／ｈ）を受信したが、運転士は指令員から運転開始の指示を受け運転を再開した。 | 全運転士に対して転てつ器通過時の制限速度を再徹底した。 |

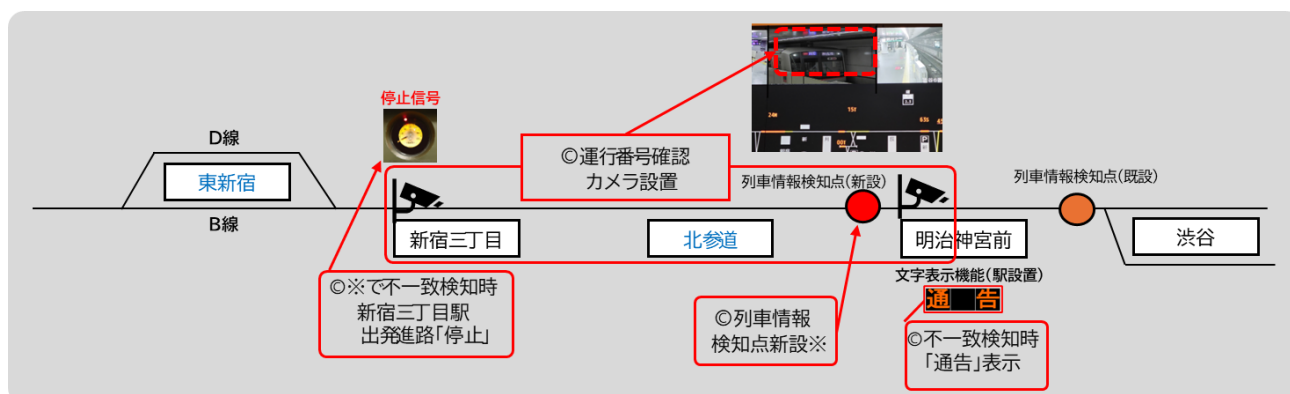
| 項目 | 問題点 | 発生の背後要因 | 再発防止対策 | 対策実施状況 |
|---|---|---|---|---|
| ⑧ 指令員の列車情報不一致警報の見落とし及び連携不足 | ⑧ 6 I K 不一致 検知見落とし | <ul style="list-style-type: none"> <li>・複数の指令員が、列車情報不一致の警報を確認し対応できる状況であった</li> <li>・警報に対応した指令員は、列車情報不一致の警報が鳴動した際、内容を確認しないまま警報表示を消去した</li> </ul> | ②指令員の役割分担を明確化し、ダイヤ乱れ対応中は、それぞれの役割をプレート等に表示する<br>③上記において、列車情報不一致警報に対応する指令員を定め、警報を確実に把握する | ②緊急対策にて実施済<br><br>③緊急対策にて実施済 |

指令所内での各指令員の役割分担の明確化を行い、席背面に担当を明示したプレート掲出することとした。また、渋谷駅を発車した後、列車情報不一致を検知した場合は、指令員は、次の明治神宮前駅に「通告」を表示し、運転士に確実に停車させたうえで、ルールに基づき確認を行うこととした。（明治神宮前駅に列車の行先、運行番号等を確認できるカメラを設置後は指令所から映像による確認も併せて実施）合わせて、渋谷駅出発後の列車情報不一致検知の警報を見落とししてしまった場合のバックアップとして、新たに明治神宮前駅出発後に列車情報検知点を追加し、ここで不一致を検知した場合は、各停・急行ともに停車する新宿三丁目駅の出発進路を「停止」とし、不一致を修正しない限り、出発させないこととした。

また、相互に必要な確認が行えなかったことを踏まえ、指令所内にコミュニケーションエラーを防止するための「確認会話推進チーム」を発足して過去の事例を研究するとともに、会話する上での留意点や重要用語を整理・標準化し、復唱の定着・確認会話スキルの向上を目指す教育資料を作成する。作成した教育資料を基に長期的な教育訓練を継続して取り組んでいくこととした。
