石綿(アスベスト)を含有した車両部品の不適切な処理について

国土交通省関東運輸局からの指示を受け、石綿を含有した車両部品の処理方法を調査した結果、一部の車両部品に関して、不適切に処理したものが判明したため、お知らせいたします。

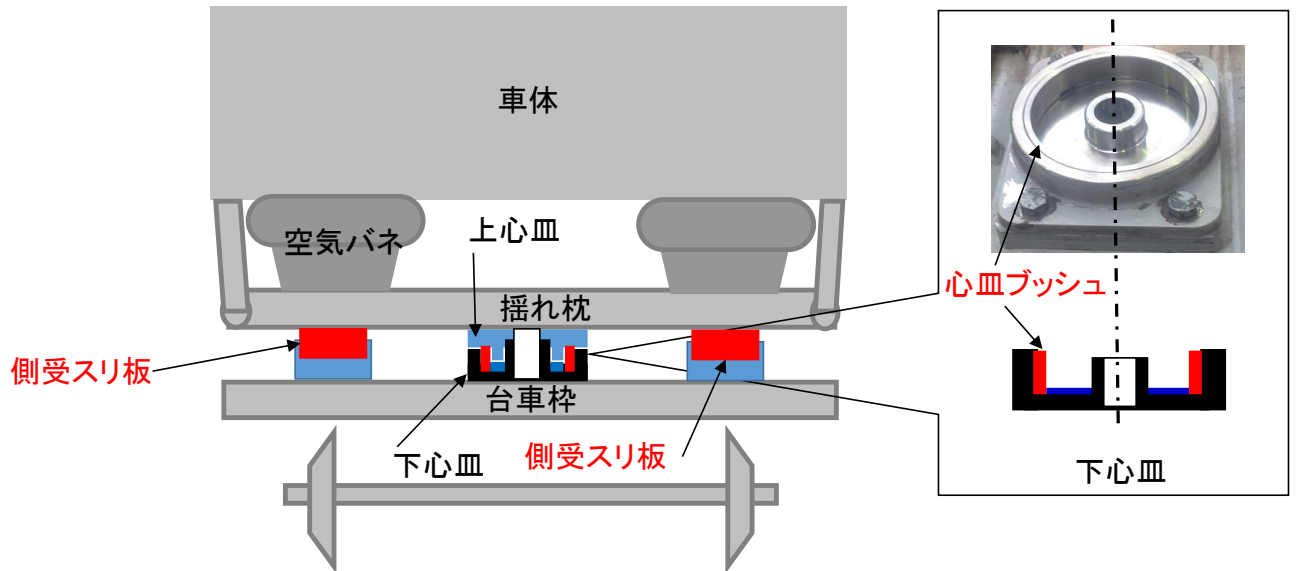
図1 心皿ブッシュ、側受スリ板設置状況
(車両を前面から見たときの断面図)

当社所有の車両(7000系車両)を2006年から2008年に廃車した際に、石綿を含有した部品を搭載した台車であることを伝えずに廃棄物として処理を依頼したことが判明しました。なお、2009年以降に廃棄した台車につきましては処理業者との契約時に石綿が含有している部品である旨伝達しており、適切に処理されていることを確認しています。

当該部品に含まれる石綿は、成形された樹脂に混合し固形化しているため、走行中に飛散する恐れはありません。なお、処理過程における人体への健康被害については現在確認中です。

- ・ ^{しんざら}心皿ブッシュ・・・上心皿（車体側の接続部分）と下心皿（台車側の接続部分）間の前後左右の動きを緩衝する役割を持つ円筒状の部品
- ・ ^{がわうけ}側受スリ板・・・揺れ枕と台車枠間に位置し台車へ適度な回転抵抗を付与する板状の部品

石綿含有部品の使用状況管理を継続するとともに、廃棄時の適正処理を徹底してまいります。

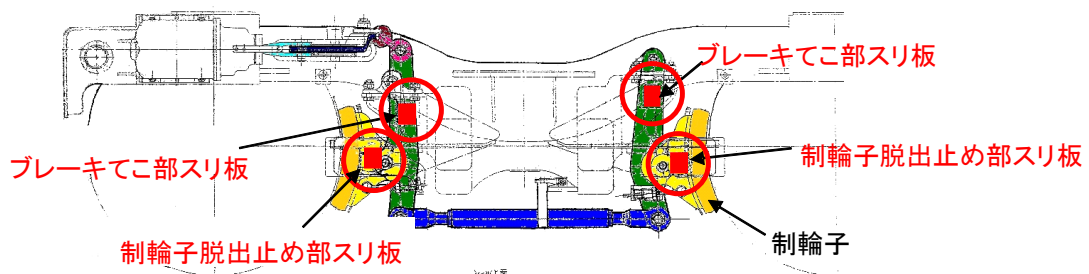
図2 ブレーキてこ部スリ板、制輪子脱出止め部スリ板
(台車を横から見たときの断面図)

- ・ ブレーキてこ部スリ板・・・ブレーキ力を伝達するこの動きを滑らかにする役割を持つ板状の部品
- ・ 制輪子脱出止め部スリ板・・・制輪子（ブレーキ時に車輪に押し付ける部品）が車輪から横にずれないために案内する板状の部品
