# 鉄道事故等への対応

## 鉄道事故等の発生状況

## 鉄道事故等の事例

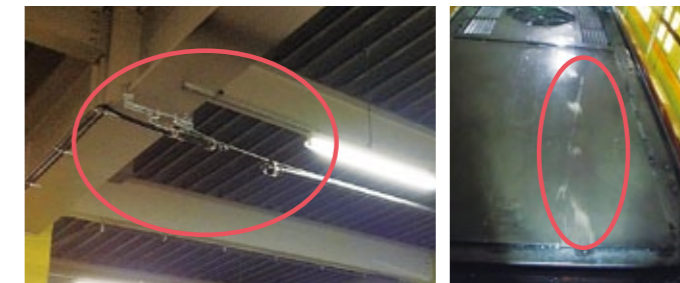
銀座線渋谷車両基地構内側線の天井に敷設した列車無線ケーブル末端部が垂下し、車両上面と接触。緊急点検の結果、建築限界※を支障した箇所を複数認めました。

**【原因】** 設計者及び監督員が請負者に対して建築限界に関する曖昧な指示を行っていたことに加え、建築限界の測定方法そのものを誤っていたこと、また、施工中及び施工後の確認不足があったためです。

銀座線渋谷車両基地側線ケーブル垂下部

車両屋根上の摺損痕

**【対策】** 建築限界測定に関しての指示を明確化し、測定精度向上を図りました。また、施工管理体制の見直しと、建築限界について教育の充実を図りました。

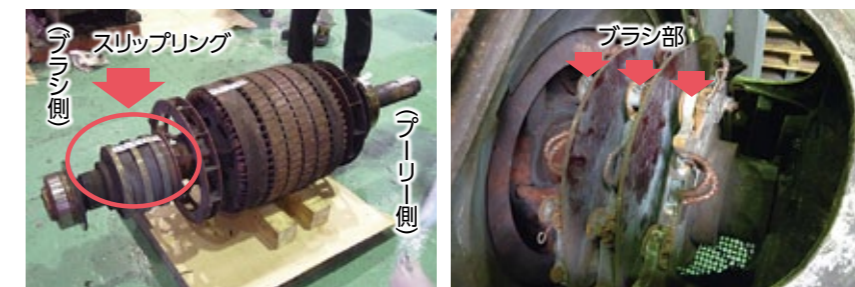
東西線茅場町駅～門前仲町駅間のトンネル換気室で設備点検終了後、換気運転したところ、電動機のモーターからの発煙を認めました。

**【原因】** 換気電動機のモーター内部のブラシ固着※により、ブラシとスリップリングの接触が悪く、それにより発生した火花が埃に引火し、発煙したものと推定されます。

換気電動機外観

点検蓋内部

**【対策】** トンネル換気設備について、運転時間毎の修繕工事(オーバーホール)を、6年ごとに実施し、24年で更新としました。また、火災時に消防に正確な通報をするため、電気所室の住所を整備しました。

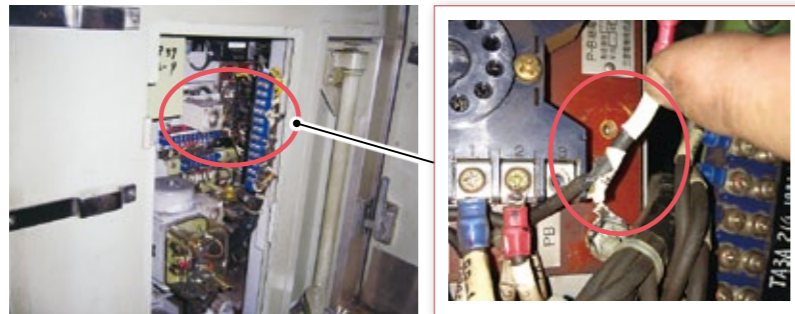
日比谷線霞ヶ関駅構内で、運転士は発車時にノッチ※を投入しましたが、列車が動かないことを認めました。

【原因】 運転台マスコンテール右下部にある制御指令線が取付ボルトに挟み込まれ、経年(劣化)により被膜が破損し地絡、制御ブレーカーが中立状態となり起動できなくなったためです。

運転台マスコンテール右下外観

【対策】 配線の引換え及び継電器(リレー)の取替えと、同様の継電器盤を搭載した車両の一斉点検を実施し、異常のないことを確認しました。

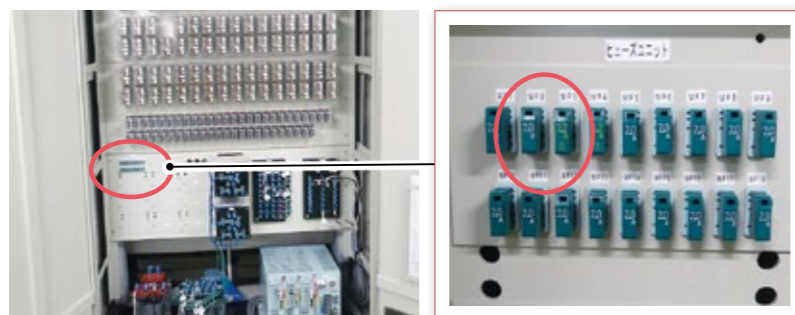
日比谷線中目黒駅において、技術区員が転てつ制御箱の押釦調査中、複数の転てつ器転換不良を認めました。

【原因】 転てつ制御箱の押ボタン調査を行うため測定器(テスター)を接続した際、測定器の設定レンジを誤り、電気回路に過電流(異常電流)が流れ、転てつ制御用電源ヒューズが溶断したためです。

制御用電源ヒューズ溶断箇所

【対策】 測定器の構造及び使用手順の教育と、保守経験が浅い技術社員を対象に、転てつ装置の再教育を実施しました。

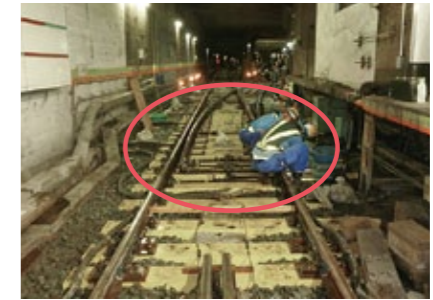
丸ノ内線赤坂見附駅で、技術区監督者から、同駅構内分岐器改良工事のポイント部交換作業が遅れたため、時間内に完了できませんでした。

【原因】 分岐器改良工事でのポイント部交換において、作業時間工程の検討不足により、バラスト(砂利)の撤去、ポイントの敷設及びバラスト復旧に予想以上の時間を要したためです。

当該ポイント部

【対策】 分岐器交換における作業の再確認と、狭隘箇所での作業検討及びシミュレーションを実施するとともに、時間工程の作成、計画及び実績を蓄積し、比較検討を行うことにしました。

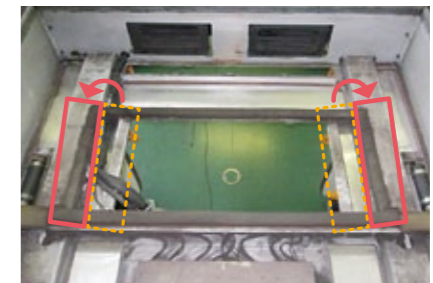
銀座線田原町駅構内で、運転士が車両空調からの発煙を認めました。

【原因】 冷房改造工事の際、吸気口に取り付けるパッキンを誤った位置に取り付けたことにより、外気から埃が侵入し蓄積。その埃によりトラッキングが発生し、発煙・延焼したものと推定されます。

誤った位置に取り付けたパッキン

【対策】 誤った位置に取り付けたパッキンを正規位置に取り付け直し、分電箱キャノンを防水型へ変更しました。
