平成 26 年 3 月 28 日

東京地下鉄株式会社
東日本旅客鉄道株式会社

東京地下鉄千代田線及び J R 常磐（緩行）線における A T C（自動列車制御装置）による 自動制御不能状態での運転について

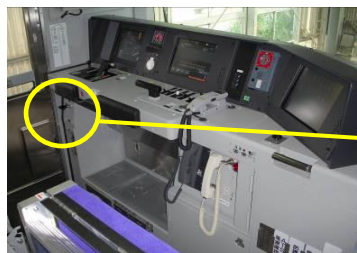
E233系運転台

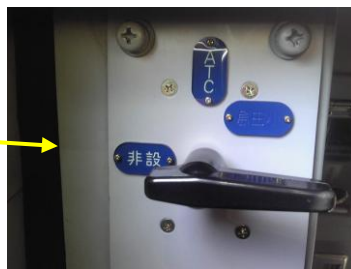
東京地下鉄担当運転士は我孫子発代々木上原行列車を綾瀬駅（東京都足立区）で J R 運転士から引き継ぎ、代々木上原駅（東京都渋谷区）折り返し線にて、運転台の A T C 切換えスイッチを『A T C』位置に切換えるところ、切換えが不適切で A T C 装置が『切り』となっている状態であることに気づかず、代々木上原発柏行列車として綾瀬駅まで車内信号機の現示に従い運転を継続し、綾瀬駅にて J R 運転士へ引き継ぎました。

東京地下鉄担当運転士が、適切な機器の切り換えを行わなかったもの

ATC切り換えスイッチ

ATC切り換えスイッチが不適切位置とならない処置を3月28日の車両運行開始前までに終了しております。
