東京地下鉄株式会社  
広 報 部

### 有楽町線桜田門駅でのモルタル片落下について

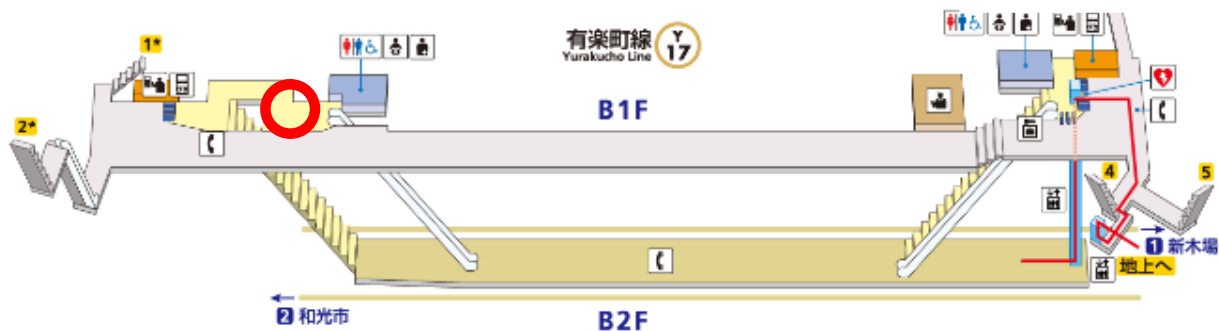
有楽町線 桜田門駅（千代田区霞が関 2-1-1） 国会口トイレ付近通路

12 月 8 日（火）0 時 45 分頃、有楽町線桜田門駅地下 1 階国会口トイレ付近の通路にモルタル片が落下している旨、取引先社員から桜田門駅に報告がありました。現地を確認したところ、天井（高さ 2.8m）から床上に二重天井内のモルタル片（縦約 25 cm×横約 19 cm×長さ約 5.5 cm、最大片重量 2.8kg、総重量：約 4.1kg）がアルミパネル（縦 45.5 cm×横 45.5 cm×厚さ 0.08 cm）を脱落させて通路に落下していることを認めたため、回収いたしました。

本日営業終了後に当該箇所付近のモルタルの打音点検を実施いたします。また、後日コンコース部のモルタルの打音点検を速やかに実施いたします。
