鉄道事故等への対応

鉄道事故等の発生状況

鉄道事故等の事例

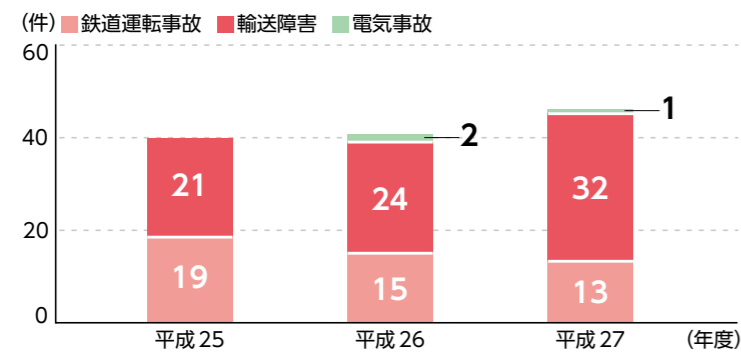
▶ 鉄道事故等の総発生件数の推移

平成27年度は、鉄道事故等が46件発生しました。内訳は、鉄道運転事故が13件、輸送障害が32件、電気事故が1件、インシデントは0件でした。

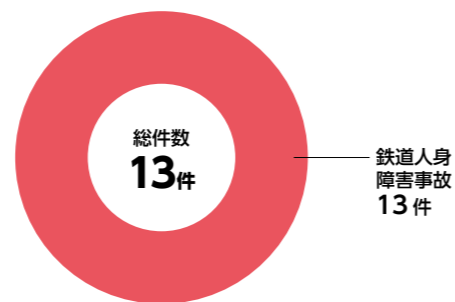
▶ 鉄道運転事故の件数と内訳

鉄道運転事故は13件発生し、いずれも鉄道人身障害事故でした。その大部分は飲酒されたお客様が列車と接触する事故でした。

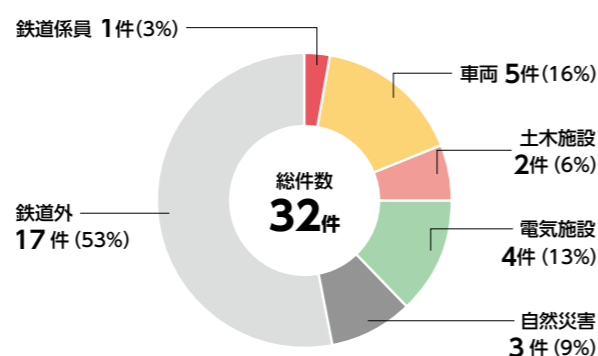
▶ 輸送障害の原因別の件数と内訳(小数点以下切り捨て)

輸送障害は32件発生しました。原因別の内訳は、鉄道係員の取扱いによる障害1件、車両障害5件、土木施設障害2件、電気施設障害4件、自然災害3件、自殺などによる鉄道外障害が17件でした。

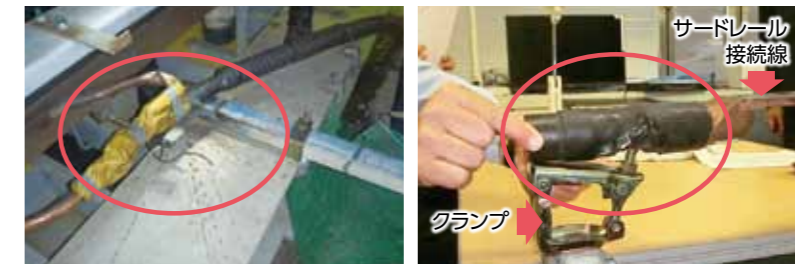
■ 銀座線及び丸ノ内線全18変電所において地絡を検出し、銀座線及び丸ノ内線で停電を認めました。

【原因】 渋谷駅改良工事で設置した橋側歩道の受桁(角パイプ)を固定するクランプとサードレール接続線が接触し、高抵抗地絡が発生して変電所の保護継電器が動作したためです。

地絡発生箇所

クランプとの接触状況(再現)

【対策】 工事区間におけるケーブル種類の明示及びケーブル防護を徹底しました。また、工事に係る部署間の近接作業に関する詳細な打合せ及び工事関係社員や取引先社員への電気施設に関する教育を実施しました。

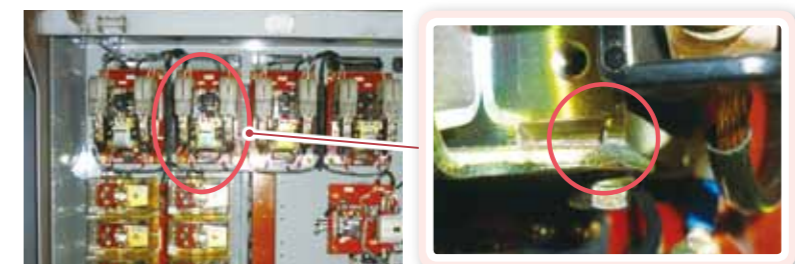
■ 東西線西葛西駅構内において、非常ブレーキが緩解せず、列車が動かないことを認めました。

【原因】 非常ブレーキ継電器磁鉄板に異物(バリ※)が介在したものです。

非常ブレーキ継電器

介在したバリ

【対策】 東西線全編成の制御ブレーキ継電器箱内及び継電器一斉点検を実施し、バリの撤去及び処置を行いました。また、取引先に情報共有し、品質管理を徹底しました。

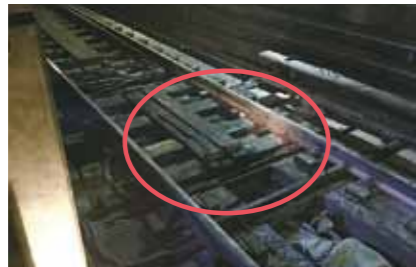
銀座線銀座駅構内において、ポイント付近の中央排水溝から発煙を認めました。

発煙箇所

- 【原因】**
- 中央排水溝内の綿埃から発煙したものです。
 - 難燃剤の再塗布を行わなかった軌間設置の木製歩行板から発煙したものです。
 - ブレーキ時にブレーキライニング(摩擦材)の摩耗粉が熱せられ発熱し、火種になったものと推測されます。

- 【対策】**
- 乾いている排水溝等での綿埃及び線路内の可燃物除去を行いました。
 - 木製歩行板を難燃性の合成歩行板に交換しました。
 - 火花発生抑制ブレーキライニング(摩擦材)の導入を行いました。

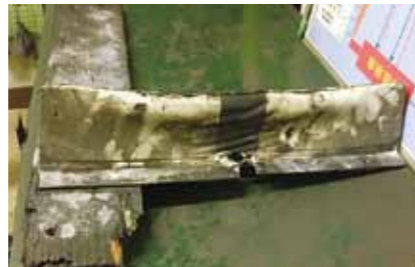
銀座線銀座駅構内において、保守用車用一旦停止標付近から発煙を認めました。

溶損した保守用車用一旦停止標

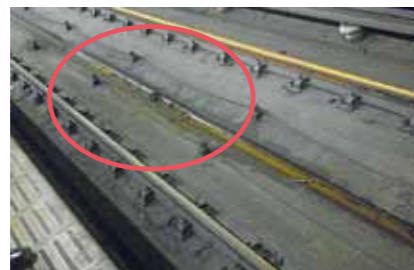
銀座線渋谷駅構内において、中央排水溝から発煙を認めました。

中央排水溝

堆積した綿埃

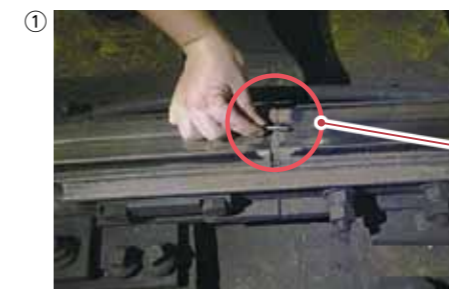
レール絶縁部に鉄片が付着(再現)

【原因】 レール絶縁部に鉄片が付着していたことにより、軌道短絡状態となったものです。

- 【対策】**
- レール絶縁部の点検強化、定期検査時の清掃強化及び高圧洗浄清掃回数の増加を行いました。
 - 復旧方法について部門横断訓練(机上及び実技訓練)を実施しました。

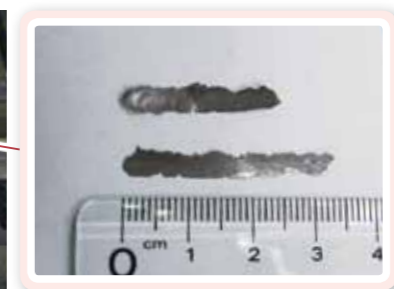
付着した鉄片

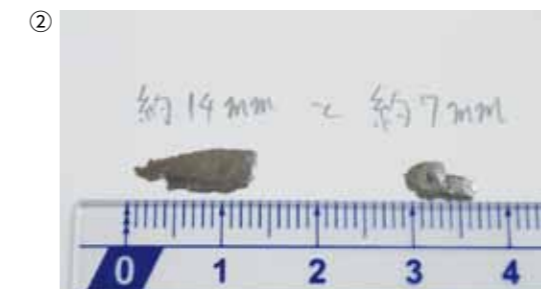
付着した鉄片
