東西線における車両故障に伴う、車両部品の落下及び一部区間の運転見合わせについて

1 概要

当該列車：A609KR列車（JR東日本所属車両 E-231系） 三鷹駅発 津田沼駅行

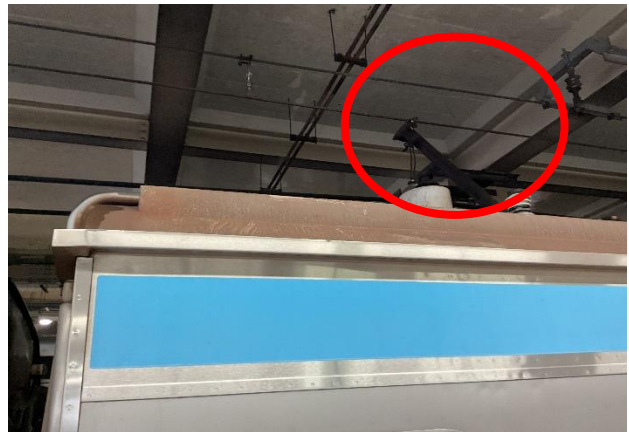
(参考1)高架下に落下した当該車両部品及び破損箇所

7時59分頃：西船橋駅停車中の当該列車においてパンタグラフが破損していることを乗務員が確認

8時00分頃：原木中山駅近隣の方より「原木中山駅付近の路上に車両部品のようなものが落ちている」というお申し出が同駅社員にあり、駅社員が現場に急行。現地にて当該故障部品計3点（①約3kg、②約0.2kg、③約5kg（参考1参照））を確認

現在、調査中です。

本件を受け、東西線の当社所属全車両について現在点検を行っております。

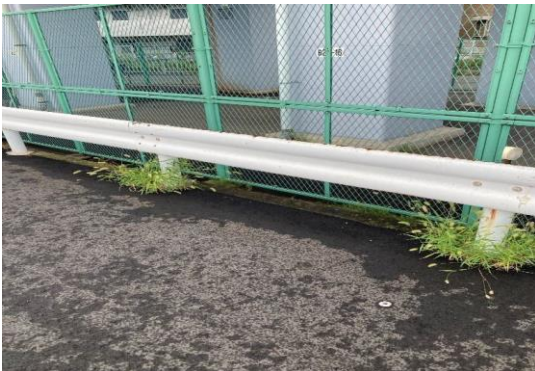
(参考2)当該車両部品が落下した場所(高架下の路上)

本日、2024年8月16日（金）7時59分頃、東西線西船橋駅停車中の列車においてパンタグラフ故障が確認されました。また、破損した当該部品が軌道内及び高架下の路上付近（原木中山駅から約250m北東）に落下していたことが判明しました。この事象に伴い、近隣道路をご通行の方々にお怪我等は発生しなかったものの、原木中山駅～西船橋駅間の架線が損傷したため、妙典駅～西船橋駅間において長時間にわたり運転を見合わせておりました。
