八丁堀駅お客様発見遅れに関する再発防止対策報告書

2022年6月24日

八丁堀駅お客様発見遅れに関する再発防止対策推進委員会

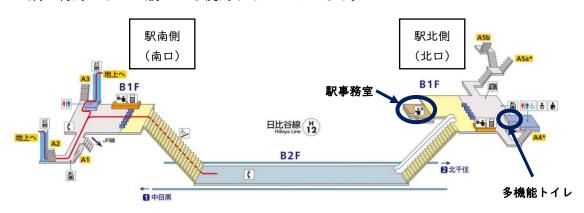
図2 日比谷線八丁堀駅構内図

同駅は地下 2 階構造となっており、地下 I 階には改札・券売機・トイレ等の利用者用施設を駅北側(北口)及び南側(南口)の 2 か所に設け、また駅事務室・機器室が設置されている。地下 2 階には島式ホーム I 面がある。なお多機能トイレは地

下 I 階の駅北側改札外に設置されており、日比谷線の営業時間中は乗客以外の地下 鉄を利用しない一般の人も使用することができる。

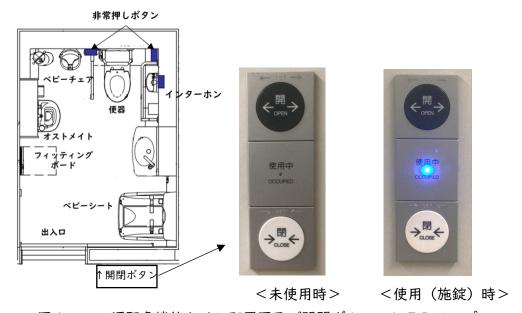
図4 八丁堀駅多機能トイレ配置図及び開閉ボタン・LEDランプ

日比谷線八丁堀駅の多機能トイレは、2011年12月に工事が着手された。身体の不自由な利用者や乳幼児連れの利用者等が利用しやすいよう、オストメイト対応器具、ベビーシート、ベビーチェア等を備えている。出入口は自動ドアで、底面から高さ100cmの位置に、大型の開閉ボタン及びその両ボタンの間に使用中の状態を表示するLEDランプが設置されている。なお、大型の開閉ボタン及びLEDランプの形状は多機能トイレの設置時期により東京メトロ内の各駅で異なっており、八丁堀駅においてはLEDランプの大きさは直径1cm程度の円形で、トイレ内部から施錠された場合に青白色が点灯する仕様となっていた。

異常時対応の機能として、仕様上は、多機能トイレ内からの施錠が30分以上継続した際には在室検知センサの動作により駅事務室に通知されるとともに、多機能トイレのLEDランプが点滅する。また、多機能トイレ内で利用者が室内(2か所)に設置された非常押しボタンが押された際には、駅事務室内で警報が鳴動することとされていた。そのほか、駅事務室へのインターホン(1か所)も設置することとなっていた。

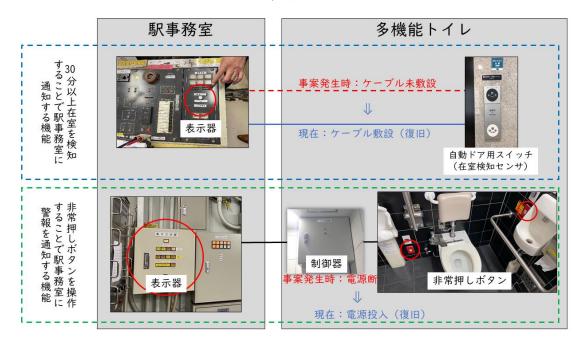
図5 八丁堀駅多機能トイレにおける2021年6月7日時点の機能不備状況 (いずれの機能不備も現在は復旧している)

八丁堀駅多機能トイレ整備工事において、施工計画の時点で、在室検知センサのケーブル接続を工務部と電気部のどちらの工事で行うか確認を行っておらず、実際の工事の段階でも明確になっていなかった。また、在室検知センサの機能確認において駅事務室に通知されることの検査を行うこととなっていなかった。

なお、工事中における取引先の業務遂行状況を含め、施工管理は工務部及び電気部がそれぞれ実施していたが、工事図面に記載のあった在室検知センサのケーブルを取引先が敷設せず、東京メトロの工事担当者もそれに気付くことができなかった。また、在室検知センサについても工務部・電気部合同の機能確認を完成検査で行っていなかった。

八丁堀駅多機能トイレは、2012年6月に工事が完了し供用が開始された。その時点で供用前検査が行われたが、その際、非常押しボタンの電源投入を確認しておらず、在室検知センサの機能確認についても供用前検査が実施されていなかった。また供用時においては、各機器の検査周期等が法令等で定められていないため、異常や故障の発生時に修理を行う「事後保全」で対応することとされており、定期的な機能確認が行われておらず、在室検知センサ及び非常押しボタンが正常に動作していないことに気が付かなかった。

- ・多機能トイレ内での30分以上在室を検知することで駅事務室に通知するために必要なケーブルが敷設されておらず、30分以上在室を検知した場合であっても駅事務室に通知ができないこと。
- ・多機能トイレ内の非常押しボタンを操作することで駅事務室に警報を通知す

る機器の制御器の電源の入状態を確認できておらず、非常押しボタンを操作した場合であっても、駅事務室に警報通知ができないこと。

6月8日(火)、駅助役は電気部に対して多機能トイレ内の非常押しボタンの点検を依頼した。IO時頃より電気部が同トイレ内の非常押しボタンの動作確認を実施したところ駅事務室で警報が鳴動しないことが確認された。その後、同駅清掃用具室内にある制御器の電源が入っていない状態であることも判明し、電源を投入し機能確認を実施したところ正常に動作した。さらに、30分以上の在室を検知し駅事務室に通知していなかったことからその原因究明を行ったところ、ケーブルが敷設されていないことが分かった。このため、ハ丁堀駅で実施していた他の電気工事の取引先に対してケーブル敷設及び接続を依頼した。同日終車後にケーブルの敷設及び接続を完了させ、機能確認を行ったところ、30分以上の在室を検知し駅事務室に通知する機能が問題なく動作することを確認した。なお当該多機能トイレに設備している駅事務室へのインターホンは機能していた。

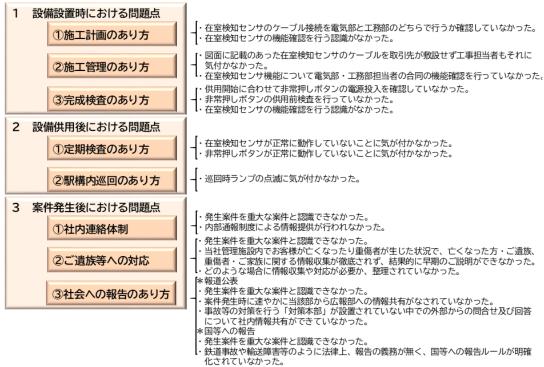
図6 本委員会の検討によって明らかとなった問題点

なお、具体的な洗い出し作業は「課題分析ワーキンググループ」において進めることとし、その作業結果を踏まえて本委員会で再発防止対策を策定することとした。分析の手法としては、「在室検知センサや非常押しボタンが適切に施工できていなかった」「在室検知センサや非常押しボタンが機能していないことに供用中に気付かなかった」「案件発生後に社内外への報告が適切に行われなかった」の3点については、社外委員の首藤からの提案に基づきヒューマンファクター分析を用いることとした。また「ご遺族等への対応が適切に行われなかった」「社会への報告が適切になされなかった」の2点については、東京メトロ内で検討を進めることとした。なお、本委員会の検討において明らかとなった問題点を集約すると、図6のとおりとなる。

※上記問題点のうち、1 ① \sim 3 ①はV T A 分析及びなぜなぜ分析から抽出したもの。3 ② \cdot ③は各部門における議論により抽出したもの。

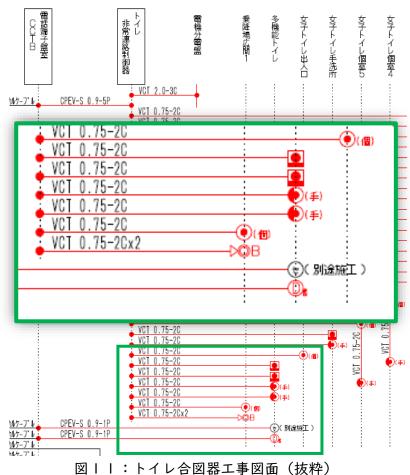
図 I O 多機能トイレ工事標準図

30分警報装置は、電気部と合同機能試験を実施し、駅事務室表示装置(電気部施工)への発報表示確認を合同で行うこと。

駅事務室から敷設されたケーブル (電気部施工) の端子

→電気部では2022年6月に「通信設備工事標準仕様書」及び「特記仕様書」に「他工事と密接に関連する設備がある場合は、監督員及び監督部署と施工区分、機能確認方法等の必要事項を明確にする」旨を記載する改善が実施された。工務部でも「工事標準図」にケーブル接続の機能確認区分を明確にする改善が同じく6月に実施され、機能試験及び駅事務室表示装置への発報・表示確認を電気部と合同で行うこととした。<実施済>
