[編集] 東京地下鉄株式会社 鉄道本部 安全・技術部  
Tokyo Metro Co., Ltd.

# 東京地下鉄株式会社 安全報告書2024

# TOKYO METRO ANNUAL SAFETY REPORT

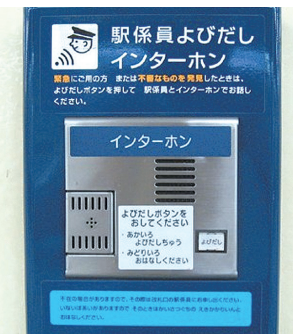
### 駅係員よびだしインターホン

駅ホームにおいてトラブル発生時や不審物・不審者を発見したとき、また具合の悪そうなお客様を見かけたときなどに呼び出しボタンを押すことで駅係員にご連絡いただけます。

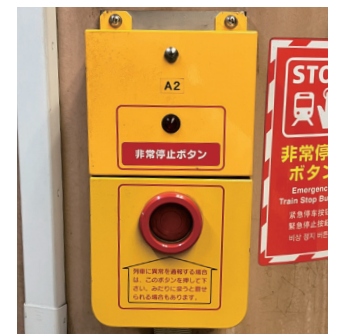
### 非常停止合図器

お客様がホームから転落された場合などの緊急時に、ボタンを押すことで非常停止合図表示器が点滅するとともに、ブザーが鳴動し、列車に対して緊急停止を知らせます。

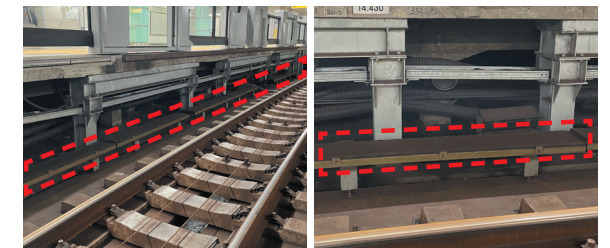
### 転落検知マット

軌道内にお客様が転落した場合に、速やかに検知し列車を緊急停止できるように転落検知マットを設置しています。

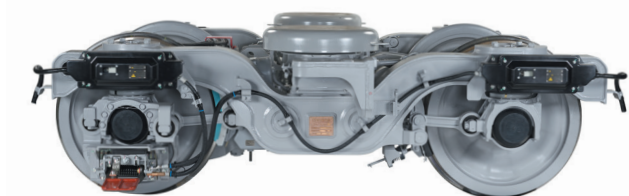
操舵台車

操舵台車を採用することで、曲線走行時における脱線の一因とされる車輪と線路の間に発生する左右方向の力(横圧)を低減させ急曲線の多い地下鉄でのスムーズな走行と安全性向上を図っています。操舵台車は、銀座線1000系車両、丸ノ内線2000系車両、日比谷線13000系車両に導入しています。

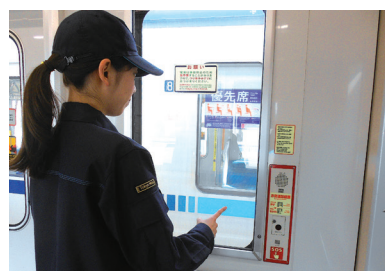
非常通話装置の点検

車両の保守は「検車区」と「工場」に分かれて行います。検車区では、在姿状態で消耗品の交換や機能点検などを行う「列車検査」と「月検査」を行っています。工場では車両を分解し隅々まで点検を行う「重要部検査」と「全般検査」を行っています。各検査では非常時にお客様がご使用される機器も入念に点検しており、安全で快適な移動空間の提供に努めています。

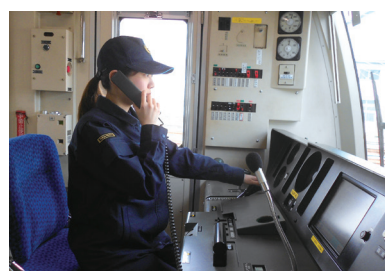
非常通話装置通話機能の点検

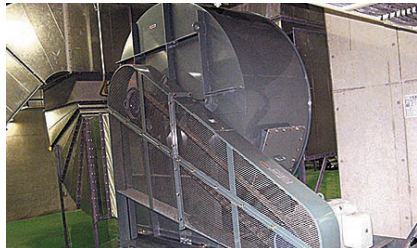
2003年に韓国大邱市の地下鉄で発生した放火による火災事故を受けて、2004年に改正された火災対策基準に基づき、避難誘導設備、排煙設備の能力強化、二段落としシャッター、消火栓設備等の整備に加え、電力ケーブルの耐燃措置等や車両の車間貫通扉設置、客室への耐燃性・耐熔融滴下性天井材の使用など、延焼防止対策にも取り組み、全ての駅、車両で完了しています。また、避難通路が一方向のみであった駅については火災発生時に複数の避難ルートを確認できるよう、二方向避難通路の整備を行いました。

排煙設備

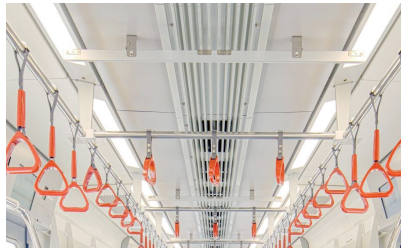
耐燃性・耐熔融滴下性の天井材

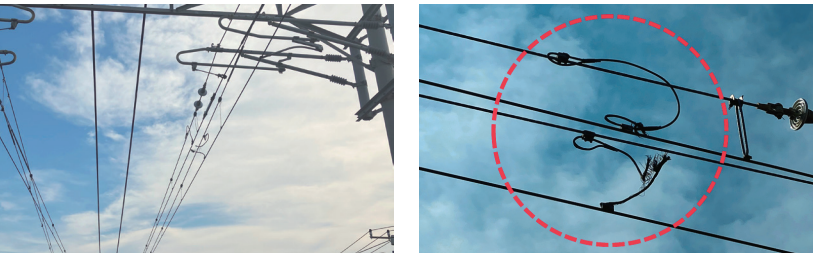
| 鉄道事故等の事例 1 | 架線不良(電気施設) |
|---|---|
| 原因 | 架線振動に伴う金属疲労によってコネクタが断線し垂下したと思われます。 |

| 鉄道事故等の事例 1 | 架線不良(電気施設) |
|---|---|
| 対策 | ・コネクタのリード線太さを70mmから40mmに変更する。(東西線)<br>・コネクタの取り付け方向を統一する。(日比谷線、東西線、千代田線、有楽町線)<br>・コネクタの取り付け位置を変更する。(日比谷線、東西線、千代田線、有楽町線) |

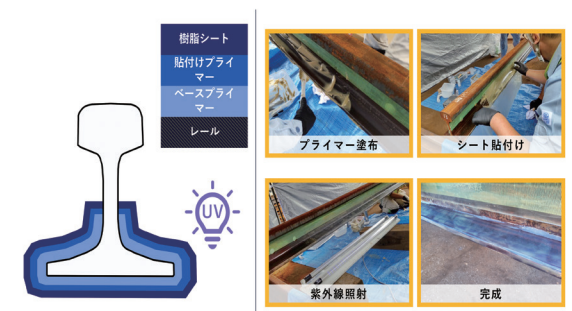
##### 「樹脂シートを活用したレール腐食対策」

トンネル内の湿潤環境では、レールに腐食が発生します。腐食対策として樹脂シートを活用し、レール腐食の予防効果の検証を行い、一定の腐食防止効果を確認しました。

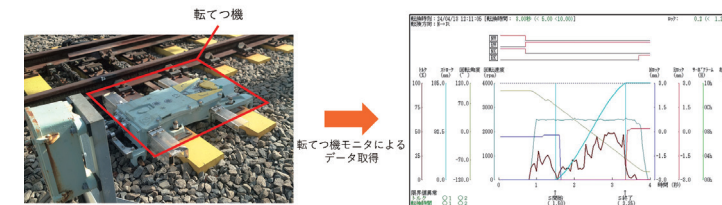
### 転てつ機検査業務の効率化（転てつ機CBM）

転てつ機の状態を常時監視するシステムを導入することで、不具合の予兆検出や検査周期を最適化する技術の導入を推進しています。  
(銀座線・東西線 一部導入済み)
