副都心線東新宿駅構内における転てつ器損傷及び速度超過の  
要因分析と類似事案防止対策

2025年11月28日

東京地下鉄株式会社

東新宿駅構内転てつ器損傷及び速度超過に伴う再発防止対策推進委員会

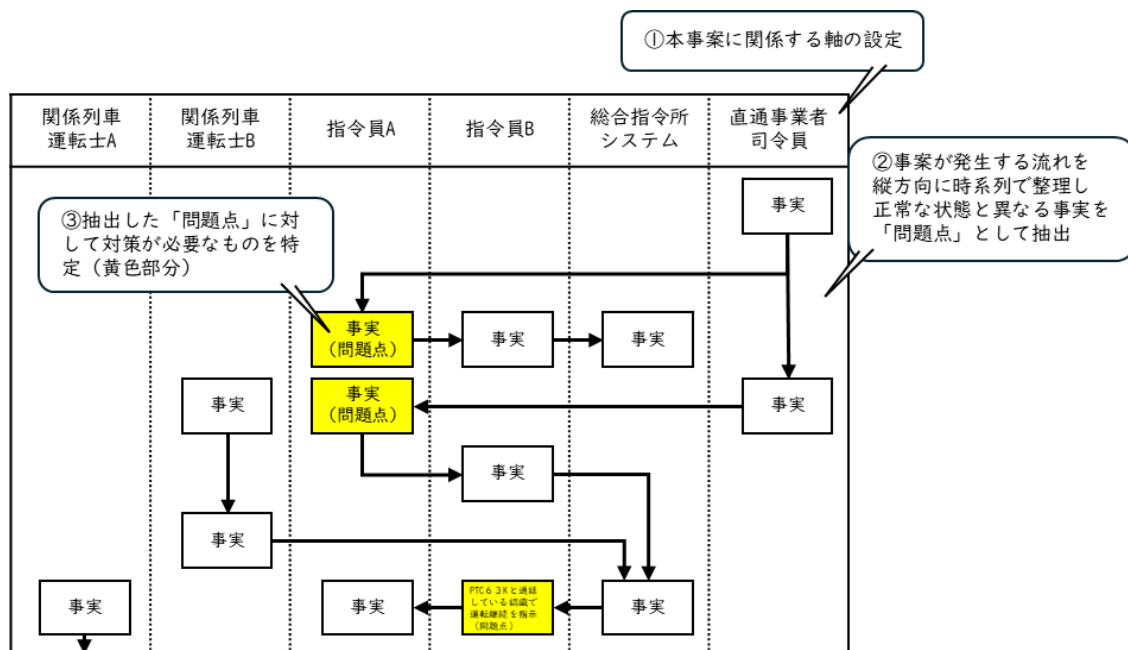
事案発生に至るまでの問題点を抽出するために、下図のとおり V T (Variation Tree) を以下の要領で作成した。

- ①事案に関連する、列車の各運転士、指令所の各指令員、指令所のシステム、直通事業者の司令員を「軸」として設定した。
- ②事案が発生する流れを時系列で整理し、正常な状態と異なる事実を「問題点」として抽出した。
- ③抽出した「問題点」に対して、対策が必要なものを特定した。

以上の分析から、軸ごとに明らかになった主な問題点として、「指令員が誤った列車からの報告であることに疑問をもたなかった」、「指令員が、必要な確認が不足している状態で、自動列車制御装置を開放して移動を指示してしまった」等を特定した。

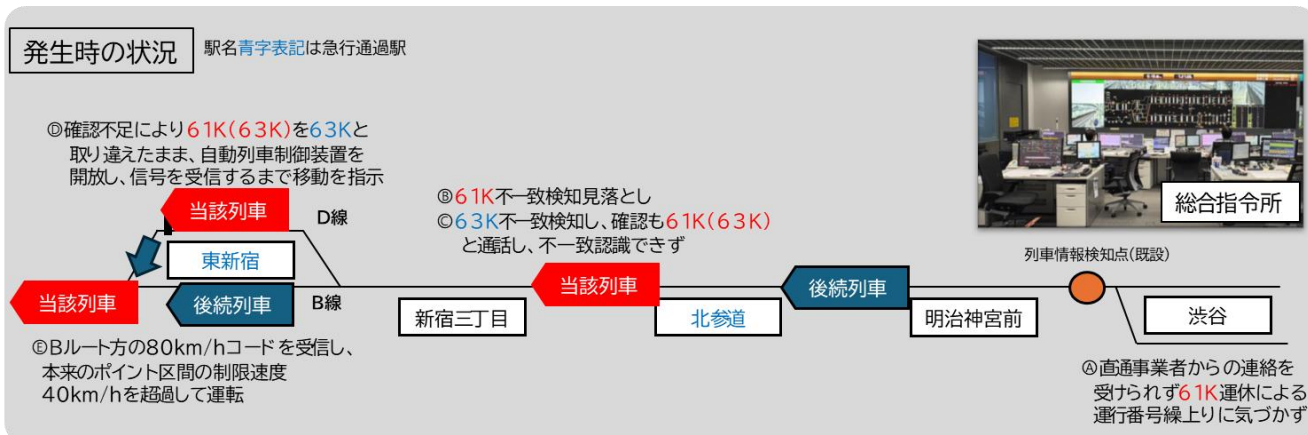
ヒューマンファクター分析手法を用いて、詳細な分析を実施した結果、本事案に鑑み対策すべき点として④～⑥の項目を挙げて、背後要因を取りまとめた。

| 項目 | 問題点 | 発生の背後要因 |
|---|---|---|
| ㊦ 直通事業者司令所との連携不足 | ㊦ 6 I K 運休による運行番号繰り上り発生に気づかず | <ul style="list-style-type: none"> <li>・直通事業者との間で直通電話に対応できなかった場合のルールが定められていなかった</li> <li>・運行管理システムの列車情報自動割り当て機能により、「運行管理システム」と「列車側設定」の運行番号が不一致となった</li> </ul> <p>※指令員は、運行管理システムの運行番号、運転士は列車側設定の運行番号で認識するため、同じ列車を異なる運行番号で認識していた</p> |
