千代田線大手町駅での広告看板パネルの落下について

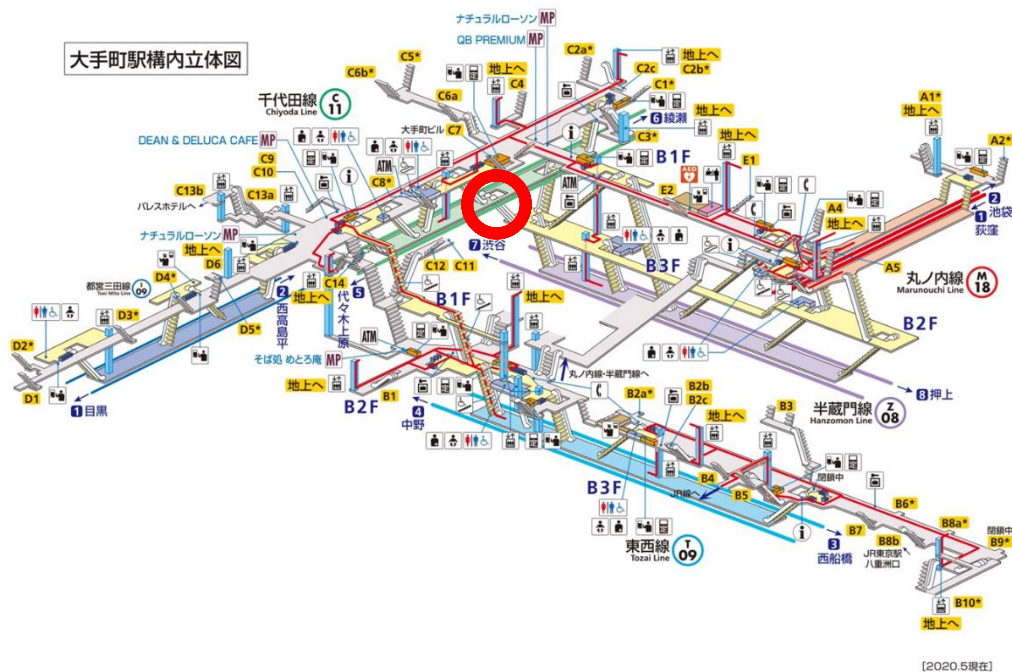
千代田線 大手町駅（東京都千代田区大手町 1-6-1） 千代田線ホーム上半蔵門線乗換エスカレータ

2020年11月17日（火）8時32分頃、千代田線大手町駅にてホーム勤務中の駅係員は、50歳代男性から「看板が落下している」と申し出を受け、現場へ急行したところ、内照式の広告看板が落下していました。確認したところ、エスカレータ付近の天井部（エスカレータ手すりから約176cm、ステップ面から約276cm上方）に設置されていた広告看板パネルの落下を認めました。広告看板パネル（縦約120cm×横約300cm×厚さ約6cm、総重量：約42.5kg）はエスカレータ上に落下後、床まで落下し、その場で回収いたしました。

同種広告看板パネルについて、緊急点検を実施いたします。
